# 住まいのレター

築35年 大和町 Y様邸

リノベーション工事

第2回 ~空き家再生編~

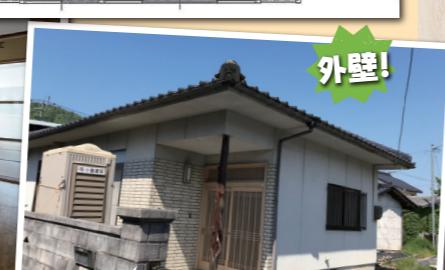
⑥外壁..こう見えてかなり劣化してますね。  
家の顔もあるし塗装して一新させましょう! (by小倉)

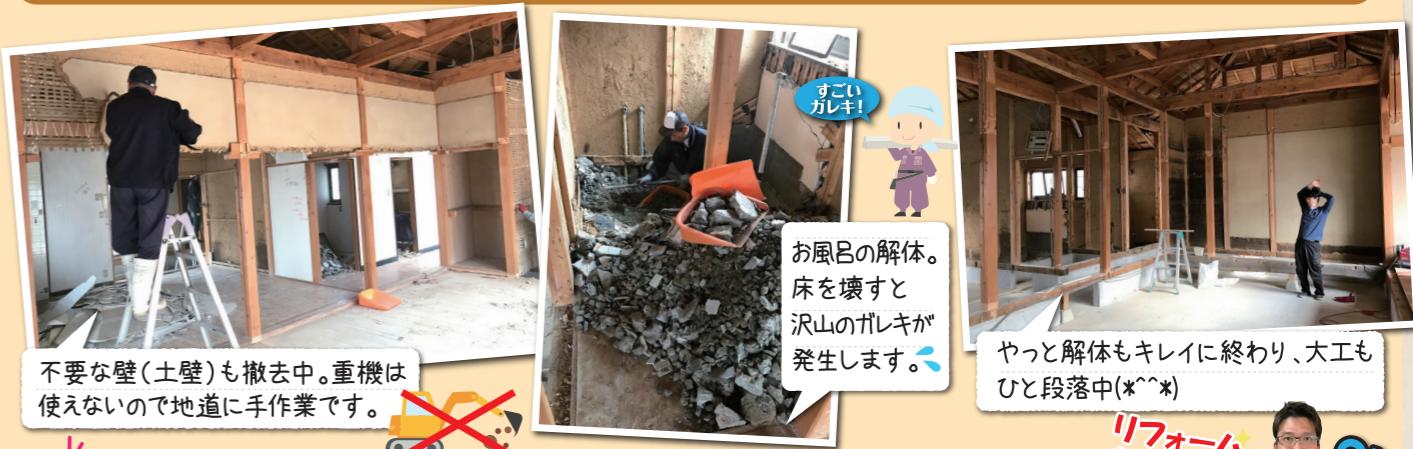
Y様のお宅は全体の工事になるので外壁を残して家中全て解体してスケルトン状態にします。まずは天井・壁・床の解体から工事をスタートです。

不要な壁(土壁)も撤去中。重機は  
使えないで地道に手作業です。

お風呂の解体。  
床を壊すと  
沢山のガレキが  
発生します。

やっと解体もキレイに終わり、大工も  
ひと段落中(\*^\*)

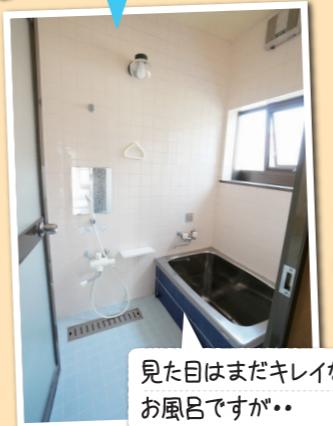
見た目はまだキレイな  
お風呂ですが…

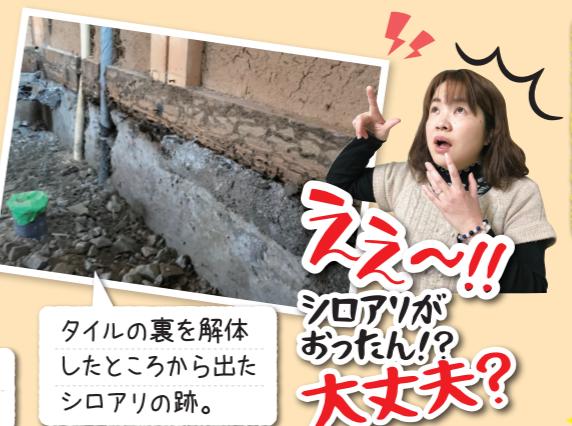
タイルの裏を解体  
したところから出た  
シロアリの跡。

大丈夫! コチラは使われている木材が  
「栗の木」だったから、木の表面だけシ  
ロアリの跡があるだけだったよ。損傷が  
ひどい場合取り替える必要もあるんよ。  
そうなると大がかりになる事に。  
栗の木の詳細はおじいちゃんに説明し  
てもらおう(^ ^)

通常シロアリにやられた木材の断面  
は①のようになります。今回の栗の木  
の断面は②。シロアリも木の外側だけ  
食べて内部には入っておりませんでした。  
このように木材にも適材適所があ  
ります。小倉では長年木材と向き合っ  
てきた古民家再生には欠かせない経  
験があります。
